## Conta, silindir başlığı motor tamiri 195.470 MAN D20 | 466.600 MAN D26

SI 02/2023

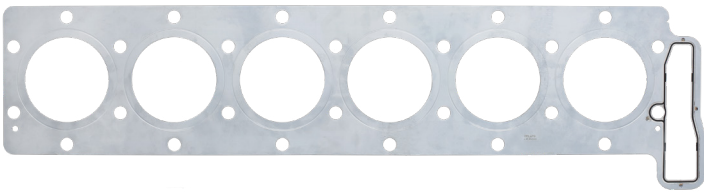
Standart conta (kalınlık: 1,2 mm; Elring 021.262; 357.831) bunun için öngörülmemiştir. Aksi takdirde dişli çarkları diş kenarları birbirinin içine girer. Bu da hızlı aşınmaya ve hasara neden olabilir. Elring, motorun sürekli ve çevreye uygun bir şekilde tamir edilebilmesi için 0,3 mm daha kalın olan bir silindir başlığı contası geliştirdi. Bu conta, çıkarılan malzemeleri dengeliyor.

Standart contanın aksine bu contanın ön kısmında, resimde de görülebileceği gibi ek bir çentik bulunmaktadır ve bu çentik, monte edilmiş durumdayken de iyi görülmektedir. Önemli: Yapılan bu değişikliklerden etkilenen motor parçalarının (örn. enjeksiyon memesinin fazla dışarı sarkması vs.) kontrolü mutlaka şarttır. Motor tamirinin teknik açıdan doğru yapıp yapılmadığıyla ilgili herhangi bir garanti vermiyoruz. Bu sorumluluk tamiri yapan işletmenindir. Montaj ve üretici bilgilerine her zaman dikkat edilecektir.
