TSI 01/10

Выход двигателя из строя –  
виновата прокладка ГБЦ?

# Газовый пробой

Выход из строя двухслойной металлической  
прокладки для мотоцикла

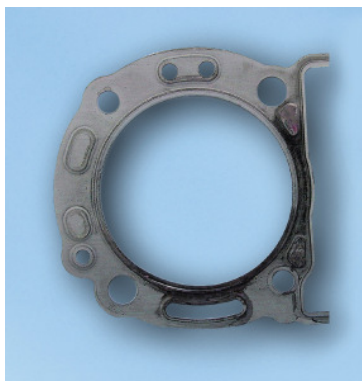
пластина стоппера  
(со стороны блока)

На металлической пластине стоппера и несущей пластине наблюдается четкий черный след по направлению к охлаждающему каналу. Протечка газа возникает между пластиной стоппера и несущей пластиной.

Плохой зажим в результате недостаточного момента затяжки. В результате неудовлетворительная герметичность.

При монтаже необходимо строго соблюдать необходимые инструкции по моментам затяжки болтов.
