TSI 04/10

# Советы от профессионала Выход двигателя из строя – виновата многослойная металлическая прокладка Metaloflex®?

## Газовый пробой

### Выход прокладки из строя в результате повышенного давления в системе охлаждения

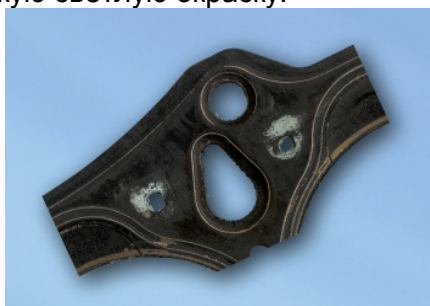
В области водяных каналов можно видеть четкие отпечатки в виде линий. Они образуются на поверхности прокладки ГБЦ и идут в направлении камеры сгорания. Водяные каналы имеют четкую светлую окраску.

Поверхность головки цилиндра была обработана недостаточно или не была обработана совсем. Это привело к прорыву отработавших газов в охлаждающий контур и к термической перегрузке (росту давления).

- из системы охлаждения не был полностью удален воздух, поэтому отсутствует циркуляция охлаждающего средства
- охлаждающий контур был прерван (водяной насос, термостат, вентилятор)
- высокое давление отработавших газов привело к перегреву двигателя (например, дефектный катализатор)

Очень тщательно проверить поверхность прокладки перед монтажом и обеспечить плоскостность головки цилиндров.
