TSI 05/09

# Consigli dal professionista delle guarnizioni

## Rapida perdita d'ermeticità nella zona dell'olio sotto pressione

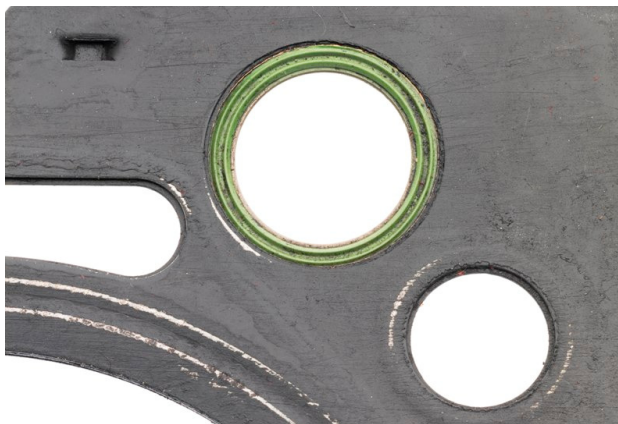
La figura 3 mostra una guarnizione della testata in corrispondenza della quale, dopo poco tempo, l'area dell'olio sotto pressione ha perso ermeticità. In questo caso, oltre all'elemento di tenuta in elastomero, è stato applicato un ulteriore mastice chimico. Si tratta di un'operazione non corretta. Così facendo, a causa della presenza di impurità, la superficie di controtenuta della testata si trova in una condizione tale da compromettere l'ermeticità dopo un tempo d'esercizio breve. Ciò si nota chiaramente in corrispondenza delle compressioni (solchi) presenti sulla guarnizione della testata.

Figura 3: Impurità causate dal mastice chimico lungo il bordo esterno dell'elemento di tenuta verde in elastomero e sulla superficie di tenuta

In linea di massima, quando si monta la guarnizione della testata non si utilizza nessun tipo di mastice, a meno che non sia prescritto espressamente dal costruttore del motore in funzione di un impiego preciso. Si controlla attentamente la qualità superficiale e la deformazione delle superfici di tenuta. La rettifica in piano della testata deve essere effettuata da un'officina, specializzata in riparazioni di motori, che dispone delle macchine di precisione necessarie per questo tipo di lavori.
