TSI 10/10

Avería del motor: ¿es la junta de culata la causante?

# Fuga de aceite, pasta sellante en elemento de sellado (camión)

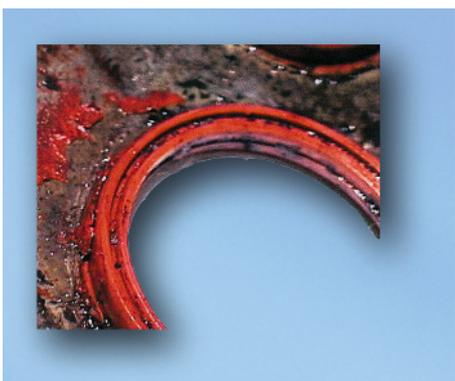
El elemento de sellado elastomérico se ha desprendido de la placa de soporte. En la ranura de la junta hay partículas de suciedad.

Se aplicó adicionalmente pasta sellante sobre la placa de soporte metálica. Debido a la vulcanización, el elemento de sellado elastomérico sufrió una presión adicional y fue desplazado. La consecuencia fue la fuga de aceite. Los depósitos de partículas de suciedad procedentes del aceite aceleraron el daño.

- El elemento de sellado sufrió desperfectos durante el montaje/la colocación de la culata

Antes del montaje, comprobar minuciosamente el estado de la superficie de la junta y asegurar la planitud de la culata. Dado el caso el rectificado debe realizarse en un taller especializado. No usar pasta sellante. Asegurar un cambio de aceite periódico.
