## Caso práctico

Avería del motor: ¿es la junta de culata la causante?

# Proceso de combustión descontrolado en junta de metal multicapa

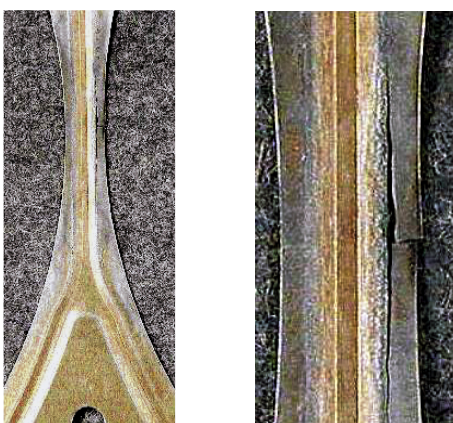
El incipiente ennegrecimiento en la zona del puente de la capa funcional demuestra el inicio de la destrucción, que en la segunda ilustración (derecha) es completa.

Un proceso de combustión descontrolado ha originado unas vibraciones de alta frecuencia. Esto ha dado lugar a ondas de presión que han destruido la zona del puente.

- Calidad inferior del combustible (octanaje demasiado reducido).
- Relación de compresión demasiado elevada.
- Bujías con un valor térmico erróneo.

En el montaje es necesario atenerse a las instrucciones de montaje especificadas. Usar siempre los componentes de motor (bujías) especificados del fabricante.
