TSI 14/10

Выход двигателя из строя –  
виновата прокладка ГБЦ?

# Выход из строя прокладки ГБЦ в результате детонации

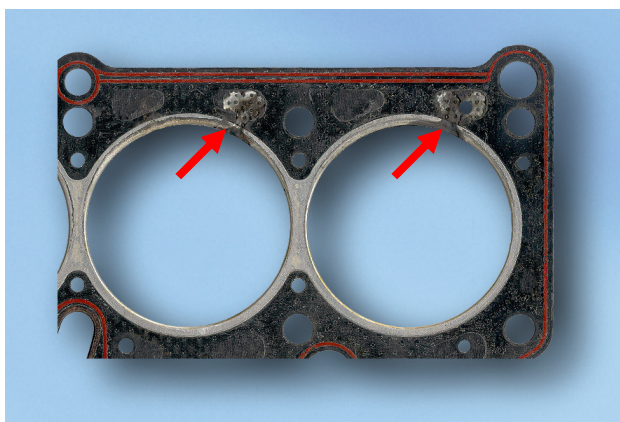
На металлической окантовке прокладки камеры сгорания отчетливо видны лунки и деформация. Наблюдается сплавление окантовки и мягкого материала. Окантовка прокладки камеры сгорания в этих местах имеет металлический блеск, а на мягком материале наблюдаются следы горения.

Мотор не был отрегулирован в соответствии с предписаниями производителя (раннее зажигание), что вызвало его термическую и механическую перегрузку. В результате неконтролируемого сгорания образуются ударные волны с экстремально высокими давлением и температурой, что приводит к перегрузке деталей двигателя. Чаще всего происходит повреждение поршня и прокладки ГБЦ.

- Низкое качество топлива (слишком низкое октановое число).
- Слишком высокая степень сжатия.
- Свечи зажигания имеют неправильное калильное число или повреждены.
- Неправильная установка зажигания.

Необходимо соблюдать инструкции по монтажу.

Необходимо проверить регулировку мотора сразу же после монтажа.
