Caso práctico

Avería del motor: ¿es la junta de culata la causante?

Daños por picado

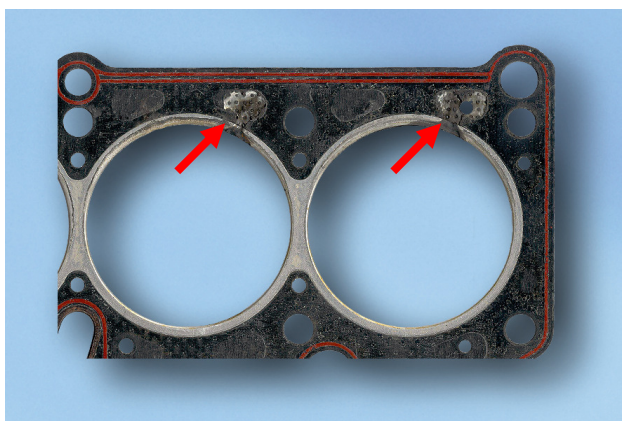
El aro de cilindro metálico de la cámara de combustión presenta abolladuras y deformaciones marcadas. El aro de cilindro y el material blando se han fundido. El aro de cilindro de la cámara de combustión suele presentar en esas zonas un aspecto metálico embotado y el material blando presenta rastros de quemaduras.

El ajuste del motor, puesta a punto (encendido avanzado), no se ha realizado bajo las instrucciones del fabricante.

Esto genera un exceso de solidificación térmica y mecánica del motor. La combustión no controlada genera ondas de choque con presiones extremas y temperaturas elevadas, causando un excesivo esfuerzo para los componentes del motor. Los daños más frecuentes aparecen en los pistones y en la junta de culata. Los daños más frecuentes aparecen en los pistones y en la junta de culata.

- Mala calidad del combustible (octanaje insuficiente).
- Relación de compresión demasiado elevada.
- Ajuste incorrecto del encendido.
- Bujías con un valor térmico erróneo o bujías defectuosas.

En el montaje es necesario atenerse a las instrucciones de montaje especificadas.

Comprobar el ajuste, puesta a punto del motor inmediatamente después del montaje inmediatamente después del montaje.
