Silindir başlıklarında conta

Aşırı bastırma sonucu çat-lak oluşumu

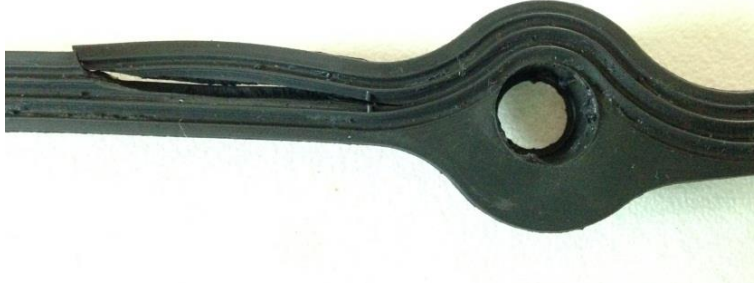
- Silindir başlığı çok yüksek torkla sıkıldı
- Üreticinin cıvataları sıkma yöntemine uyulmadı
- Silindir başlığı çok fazla sıkıldı
- Bağlantı çözme elemanları arızalı
- Sabitleme elemanları hasarlı

Yüksek kaliteli elastomer plastiklerden veya yumuşak maddelerden üretilmiş olan sızdırmazlık malzemesi, bu kuvvet etkisini taşıyamaz. Conta çatlar.

Motor üreticilerinin genel montaj talimatlarına uyun. Bağlantı çözme ve sabitleme elemanlarının yanı sıra silindir başlığını kontrol edin.
