Guarnizione, testata del cilindro riparazione del motore

195.470 MAN D20 | **466.600** MAN D26

SI 02/2023

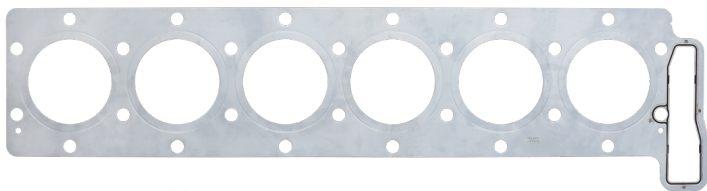
In questo caso la guarnizione standard (spessore: 1,2 mm; Elring 021.262 o 357.831) non è prevista. Altrimenti i fianchi dei denti delle ruote dentate cilindriche fanno troppa presa, causando un'usura precoce e danni. Per una riparazione del motore duratura e ecologica Elring ha sviluppato una guarnizione della testata del cilindro più spessa di 0,3 mm, la quale compensa la rimozione del materiale.

Contrariamente alle guarnizioni standard quest'ultima presenta, come illustrato in figura, una nervatura aggiuntiva sulla parte anteriore, ben visibile anche quando è montata. Importante: è assolutamente necessario controllare i componenti del motore che possono essere influenzati da questa modifica costruttiva (ad es. sporgenza eccessiva dell'iniettore). Si esclude inoltre espressamente qualsiasi responsabilità per l'esecuzione corretta della riparazione del motore. Questa spetta all'officina specializzata incaricata dell'intervento. Osservare sempre le indicazioni sul montaggio e del costruttore.
