Juntas de culata

Todo para un sellado seguro

Elring – Das Original

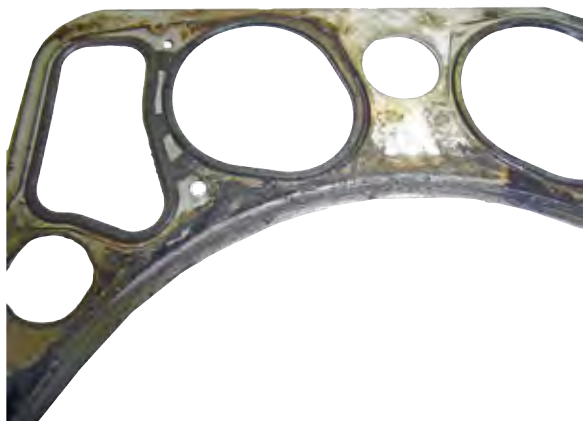
Un claro indicio es el ennegrecimiento visible en los bordes metálicos o en las áreas adyacentes del material blando de la junta. Debido a las altas temperaturas de los gases, el material blando se expone a una sobrecarga térmica en esos puntos e incluso se puede quemar. A menudo, los gases llegan a penetrar en el circuito de refrigerante. Esto puede reconocerse por las burbujas de gas ascendentes en el radiador o por el sobrecalentamiento del circuito de refrigerante (la presión en el circuito de refrigerante aumenta y el refrigerante se escapa por la válvula de sobrepresión – pérdida de refrigerante). En el peor de los casos, la consecuencia es la destrucción total del borde. Un cambio de coloración uniforme del borde de la cámara de combustión, por el contrario, se considera normal y depende del material de acero y del recubrimiento de la superficie utilizado.

En muchos casos, la causa es una compresión insuficiente de la junta en esa área sometida a grandes esfuerzos térmicos. Por ejemplo, debido al incumplimiento de los valores de apriete prescritos para los tornillos de culata, de las instrucciones de montaje o por la utilización de tornillos viejos. Las superficies demasiado rugosas, no planas (deformadas) de los componentes contribuyen igualmente a que la fijación de la junta sea insuficiente. Altas solicitaciones inusuales del motor en el servicio de marcha también pueden causar una sobrecarga térmica del sellado de la cámara de combustión y, por consiguiente, su destrucción.

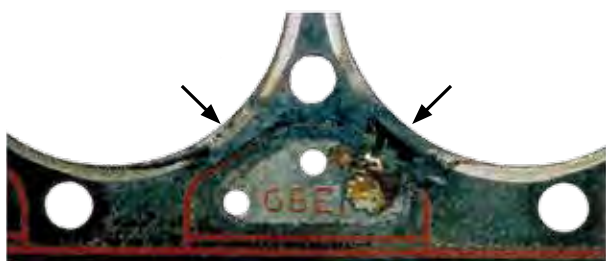
Entre los cilindros dos y tres (zona de escape) existe un fuerte paso de gases. El material blando de la junta está destruido en el área de los orificios para el agua.

Debido al incumplimiento de los métodos de apriete de los tornillos prescritos por el fabricante, la junta de culata no se comprimió lo suficiente. Esto provocó un paso de gases al refrigerante. Las consecuencias fueron: aumento de presión del refrigerante y pérdida de refrigerante, así como la destrucción de la junta de culata.

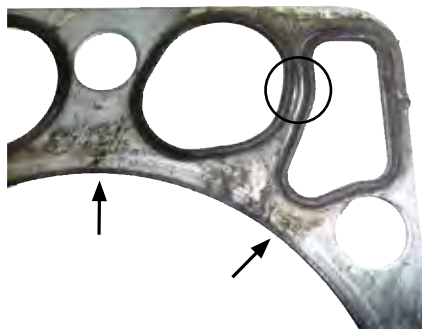
En el paso del taqué, el elemento sellador de elastómero se ha desprendido del soporte de la junta, al igual que en el paso de agua, lo que ha originado una fuerte pérdida de agua.

Una superficie no plana de la culata causó el paso de gases. Los elementos selladores de elastómero fueron desprendidos de la placa portante debido a la fuerte presión de los gases. El proceso de destrucción fue acelerado por el permanente servicio a plena carga del motor.

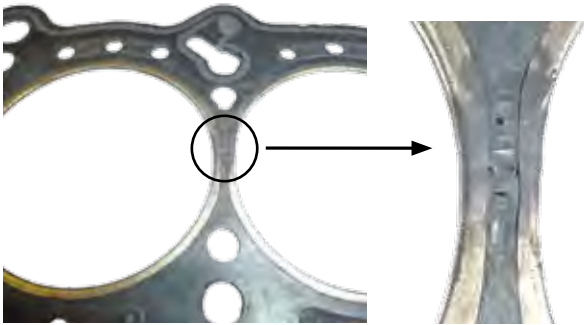
Puente de cámara de combustión entre los cilindros uno y dos fundido.

Debido al incumplimiento de los pares de apriete prescritos para los tornillos, así como por la utilización de tornillos de culata antiguos, la junta no fue comprimida lo suficiente en el área dañada y se produjo un paso de gases. Después, la sobrecarga térmica causó la destrucción en la zona del puente.

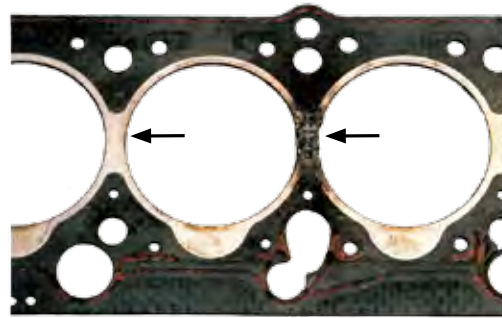
Puente de cámara de combustión y material blando entre los cilindros tres y cuatro fundidos. Oscurecimiento incipiente entre los cilindros tres y dos.

El proceso descontrolado de combustión causó una sobrecarga térmica del material de la junta y, por consiguiente, su destrucción.

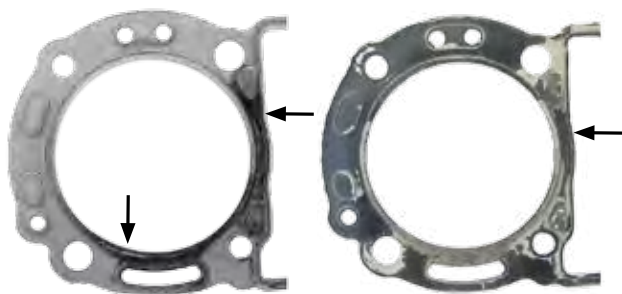
La capa de tope metálica y la capa funcional muestran un ennegrecimiento visible hacia el canal de refrigeración. Se origina una fuga de gases entre la capa de tope y la capa funcional.

Fuerzas insuficientes de sujeción debido a menores pares de apriete de los tornillos. Por consiguiente, se creó una presión de sellado insuficiente.

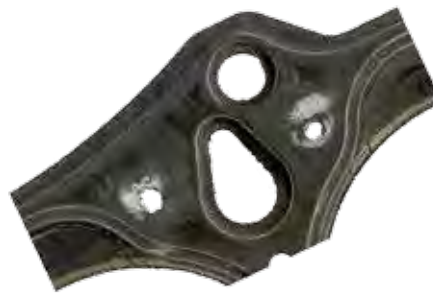
En la junta de culata metálica de varias capas se pueden ver claramente marcas en forma de líneas en la zona de los canales de agua. Éstas proceden de la superficie de la junta de culata y se extienden en dirección a la cámara de combustión. Los pasos de agua muestran una visible coloración clara.

La estructura de la superficie de la culata fue mecanizada de manera insuficiente o no fue mecanizada del todo. Por esto se produjo un paso de gases de combustión al circuito de refrigerante y una sobrecarga térmica (establecimiento de presión).

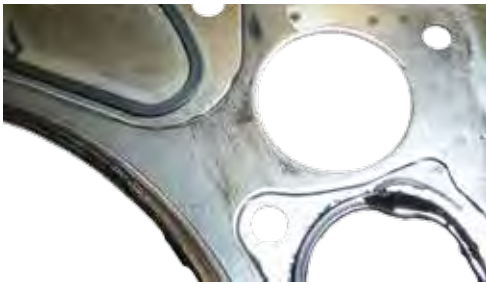
En la zona de paso de los medios se pueden visualizar claramente marcas en forma de líneas. Éstas proceden de la superficie de la junta de culata y se extienden en dirección a la cámara de combustión.

El estado de mecanizado de la estructura de la superficie de la culata es demasiado tosco o la junta no fue mecanizada del todo. Por esto se produjo un paso de gases de combustión al circuito de refrigerante y una sobrecarga térmica (establecimiento de presión).

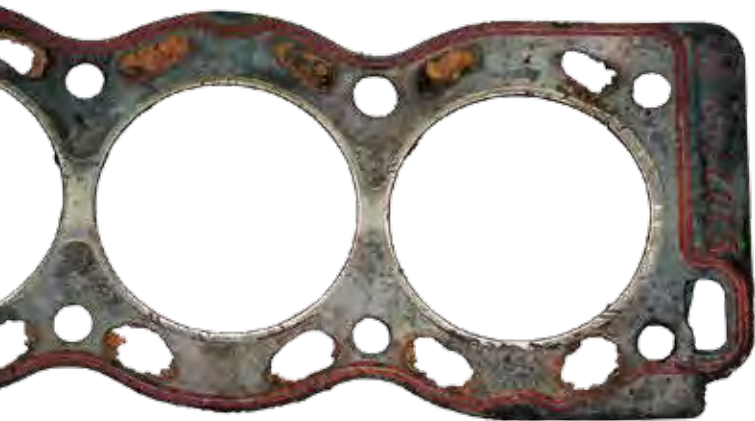
Una junta de culata que se ha averiado por sobrecalentamiento, se puede reconocer muy claramente, por ejemplo, por las rebabas del material blando en las proximidades inmediatas de los pasos de agua.

En caso de sobrecarga térmica del sistema de refrigeración, el refrigerante penetra en la matriz del material blando de la junta, se evapora por los componentes calientes del motor adyacentes y el material blando se desprende del soporte metálico. Así se producen las rebabas de material.

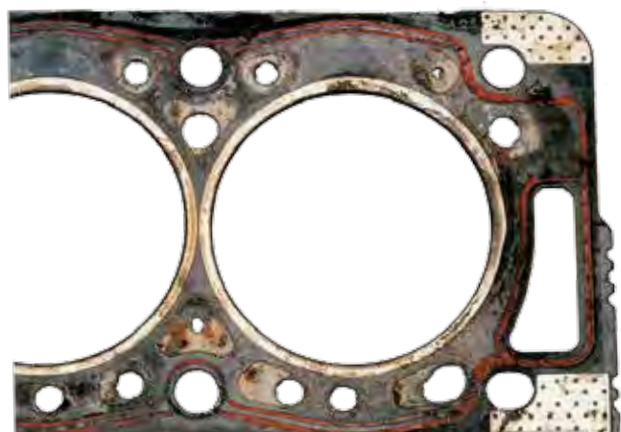
En los pasos de agua, el material blando de la junta al descubierto está fuertemente hinchado.

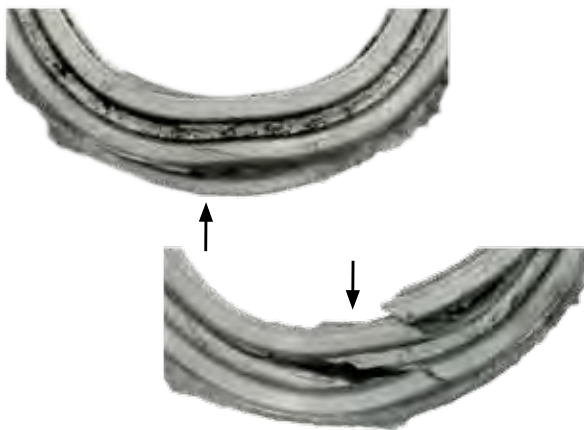
1. Causa de la avería fuga de aceite, elemento sellador destruido en el montaje de la junta de culata (camiones)

Los elementos selladores de elastómero se han desprendido de la placa portante y han sufrido cortes/fisuras.

Preparación y ejecución cuidadosa de los trabajos de montaje. Controlar la junta en cuanto a daños si se ha colocado repetidamente la culata.

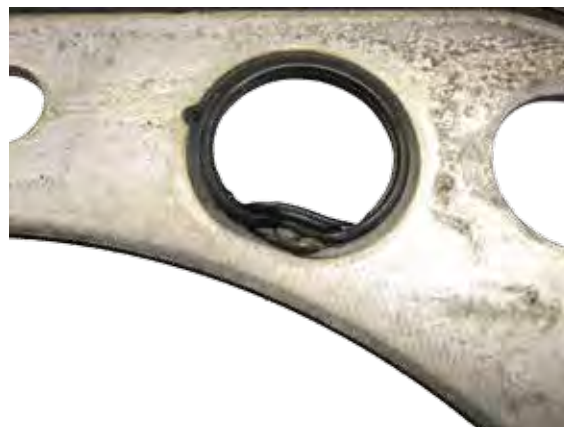
El elemento sellador de elastómero se ha desprendido de la placa portante. En la ranura de la junta hay partículas de suciedad.

Se aplicó adicionalmente pasta sellante en la placa metálica portante. Debido a la vulcanización, el elemento sellador de elastómero sufrió una presión adicional y fue desplazado de su posición. Por tanto resultó una fuga de aceite. La sedimentación de partículas de suciedad del aceite aceleró el daño.

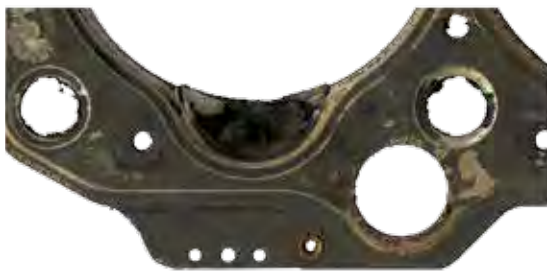
La junta de culata metálica de varias capas está fuertemente dañada en la zona de la solapa de turbulencia debido a la acción mecánica.

La cámara de turbulencia del primer cilindro se ha soltado durante el servicio de marcha y se ha caído dentro de la cámara de combustión. La consecuencia de esto son graves daños en la culata, así como en el mecanismo de distribución de válvulas y en los pistones.

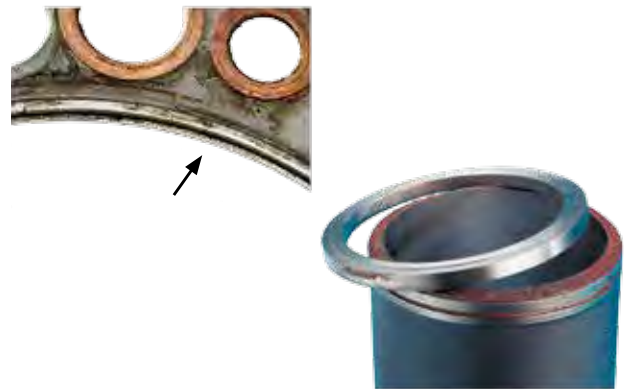
El collar de camisa ha comprimido por completo el borde metálico de la cámara de combustión de la junta de culata en el interior. Las fuerzas extremas durante el arranque han roto completamente el collar de la camisa, lo que ha provocado un daño grave en el motor.

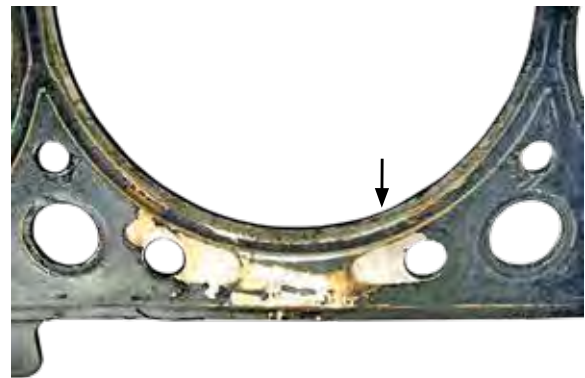
El incipiente ennegrecimiento en la zona del puente de la capa funcional muestra el proceso de destrucción provocado por un chiptuning no profesional.
