YENİ: Conta, silindir başlığı motor tamiri

Mercedes-Benz OM 906

434.980 |

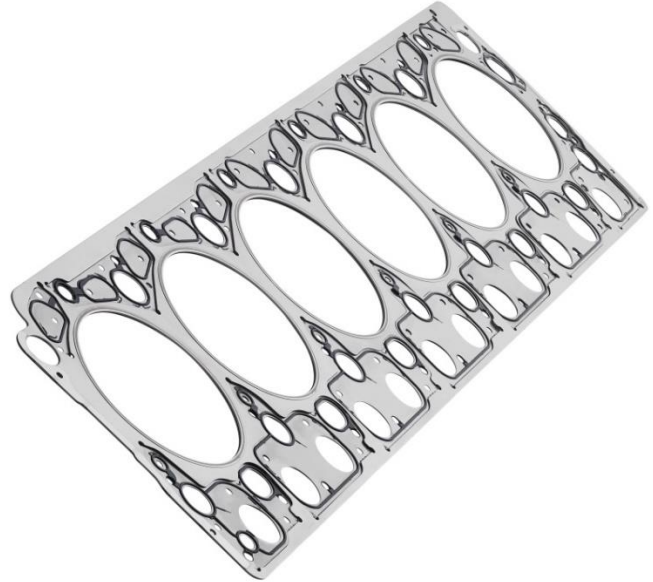
1,5 mm (

1,2 mm + 0,3 mm)

Belli bir çalışma süresinden sonra ya da bir hasardan dolayı motorda önemli sorunlar meydana gelebilir, dolayısıyla da tamir gerekli olabilir. Üreticinin öngördüğü motordaki karmaşık işlevselliği tekrar oluşturabilmek için kapsamlı teknik bilgi gereklidir. Örn. motor bloğunda ve silindir başlığındaki conta yüzeyleri her çalışma adımından önce özenle kontrol edilmelidir. Bu parçalar genellikle sadece conta yüzeyinde yapılan hassas mekanik işlemlerle tekrar optimum duruma getirilebilir. Bu işlem ise uygun makine filosuna ve bilgi birikimine sahip uzmanlaşmış bir işletmede yapılabilir. Vana kontrol biriminin düz dişli çarklar ile silindir başlığına ve motor bloğuna konstrüktif yerleşiminden dolayı (bakınız resimler), makine ile işlenen conta yüzeylerinden alınan malzemenin, uygun kalınlıktaki bir silindir başlığı contası ile dengelenmesi gerekmektedir.. Standart conta (kalınlık: 1,2 mm; Ering 082.734) bunun için öngörülmemiştir. Ering, motorun sürekli ve çevreye uygun bir şekilde tamir edilebilmesi için 0,3 mm daha kalın olan bir silindir başlığı contası geliştirdi. Bu conta, çıkarılan malzemeleri dengeliyor

Önemli: Yapılan bu değişikliklerden etkilenen motor parçalarının (örn. enjeksiyon memesinin fazla dışarı sarkması vs.) kontrolü mutlaka şarttır.
