VSI 04/2021

Etapa de reparación para junta de culata MAN TGA / TGS Motor D26

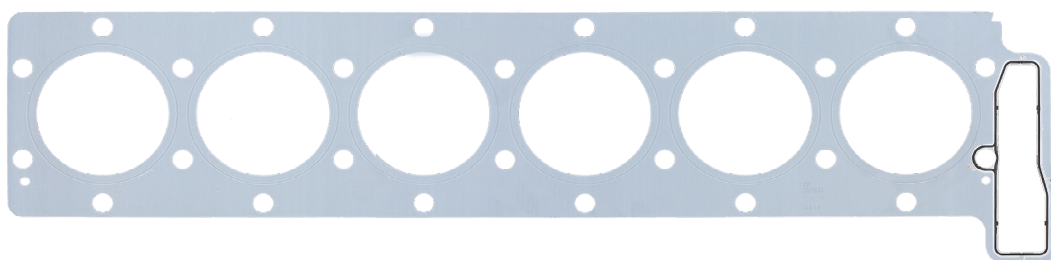
Espesor de la junta reparación: 1,50 mm
Número de pieza Elring: 466.600

La junta de culata se puede identificar mediante la indicación «Rep +0,3» en el número de pieza correspondiente de Elring en la parte superior de la junta.
