TSI 01/10

**Uszkodzenie silnika –**

**winna uszczelka głowicy cylindrów?**

**Uszkodzenie dwuwarstwowej,  
metalowej uszczelki motocykla**

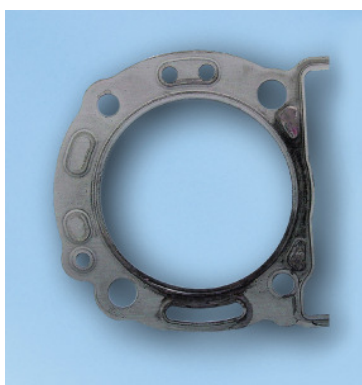
Metalowy stopper i warstwa funkcyjna odznaczają się czarnym przebarwieniem w kierunku kanału płynu chłodzącego. Przedmuch gazów spalinowych występuje pomiędzy stopperem i warstwą funkcyjną

Warstwa stoppera –  
od strony bloku silnika

Niewystarczająca siła docisku z powodu zbyt małych momentów dokręcających śruby głowicy; w rezultacie powstał zbyt mały nacisk powierzchniowy głowicy na blok

Podczas montażu, należy bezwzględnie przestrzegać zalecanych momentów dokręcających śruby głowicy

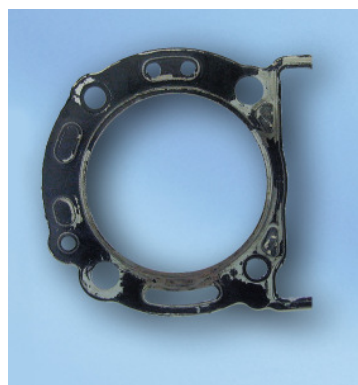
Warstwa funkcyjna –  
od strony głowicy
