TSI 04/2020

Junta de culata 867.700

Renault | Nissan | Mercedes-Benz | R9M | OM626

Cambios de imagen

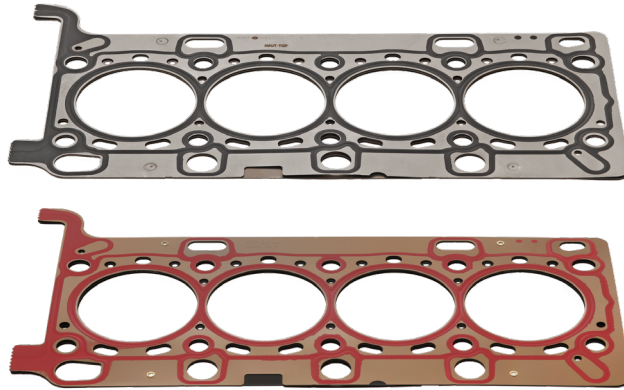
Como parte del desarrollo técnico de la junta de culata 867.700 se han optimizado los dos sitios de la junta. El color del revestimiento de protección ha cambiado del negro anterior al rojo y se une con una alta resistencia a la temperatura.

Además se ha cambiado la conexión de las capas metálicas individuales. La junta que ya no se producía con el número de artículo 598.670 estaba conectada con cuatro puntos de soldadura. Las capas metálicas se conectan firmemente ahora a través de remaches en la siguiente junta con el número de artículo 867.700. En principio, esto no cambia durante la instalación de la junta de culata.

El tipo de conexión no tiene ninguna influencia en las funciones de densidad del gas y los accesorios de la junta de culata.

A pesar de los cambios significativos, se mantiene el número de pieza original.
