Joint de cache culbuteurs

Fissuration par pression excessive

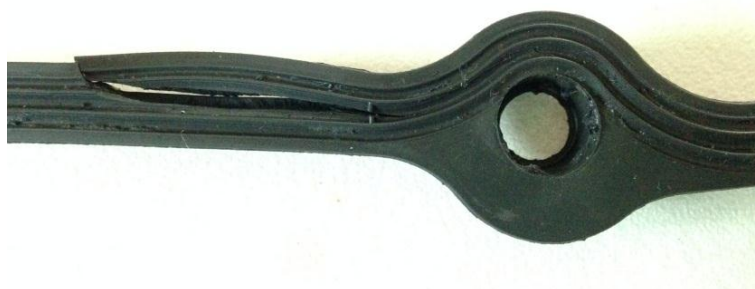
Illustration du dommage :

Il arrive régulièrement que des joints de cache culbuteurs fassent l'objet de réclamations. Cependant, les résultats de l'analyse des cas concrets sont sans ambiguïté : le dommage n'est pas dû au joint mais à de tout autres facteurs.

- Le couple appliqué pour le serrage du cache culbuteurs est trop élevé.
- La méthode de serrage des vis indiquée par le fabricant n'a pas été appliquée.
- Le couvre-culasse est déformé.
- Des éléments de désaccouplement sont défectueux.
- Des éléments de fixation sont endommagés.

La matière d'étanchéité du joint, composée de plastiques élastomères ou de matériaux souples de haute qualité, n'est pas conçue pour résister à l'action de ces forces. Par conséquent, le joint se rompt.

Suivez les consignes générales de montage fournies par les fabricants de moteur. Contrôlez les éléments de désaccouplement et de fixation ainsi que le couvre-culasse.
